Analisis Anomali Pola Proteksi Non Cascade Bay Trafo 3 Gardu Induk Cengkareng Melalui Studi Literatur Dan Observasi

Belgis Amarilla¹, Arief Marwanto²

^{1,2}Fakultas Teknologi Industri, Universitas Islam Sultan Agung, Semarang, Indonesia¹

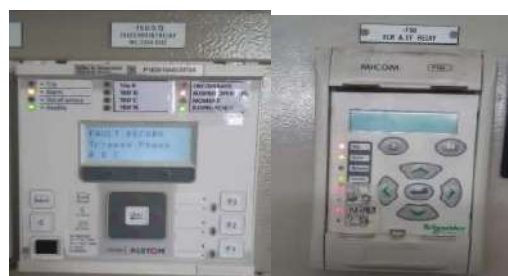
Gambar 5. Indikasi Relay OCR LV Trafo 3 dan OCR Penyulang Kosmetik

Selanjutnya dilakukan analisis terhadap data anomali pada sistem proteksi Non-Cascade, di mana terjadi gangguan pada sisi incoming dan penyulang Kosmetik dengan arus gangguan tinggi serta waktu *clearing time* relay yang sangat dekat, menunjukkan adanya indikasi ketidaksesuaian pola kerja proteksi Non-Cascade. Indikasi awal dari gangguan ini dapat dilihat melalui tangkapan *relay OCR* seperti yang ditunjukkan pada Gambar 5.

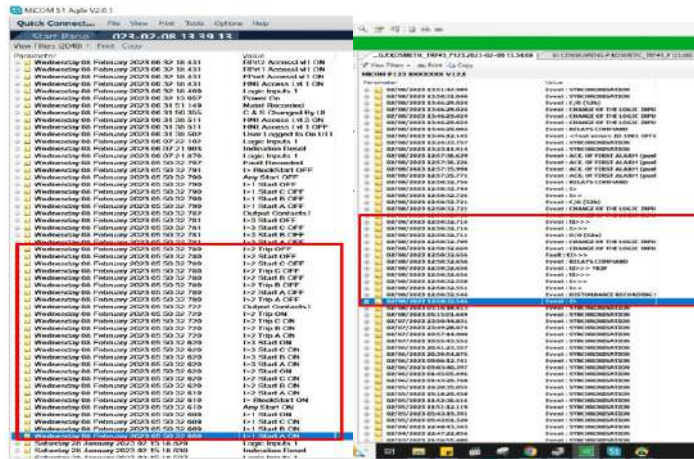
Gambar 6. Event Relay OCR LV Trafo 3 dan OCR Penyulang Kosmetik

Kejadian ini kemudian dianalisis berdasarkan rekaman waktu event relay sebagaimana ditunjukkan pada Gambar 5, yang memperlihatkan waktu kerja relay yang hampir bersamaan antara sisi incoming dan penyulang.

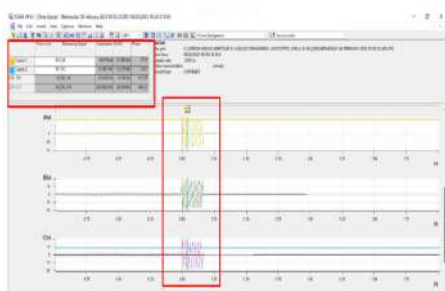
Gambar 7. Arus Gangguan DFR Internal Relay OCR LV Trafo 3

Analisis ini diperkuat dengan data DFR internal relay yang menunjukkan besaran arus gangguan pada masing-masing fasa. Nilai arus gangguan untuk sisi LV Trafo 3 dan penyulang Kosmetik masing-masing ditunjukkan pada Gambar 7 dan Gambar 8.

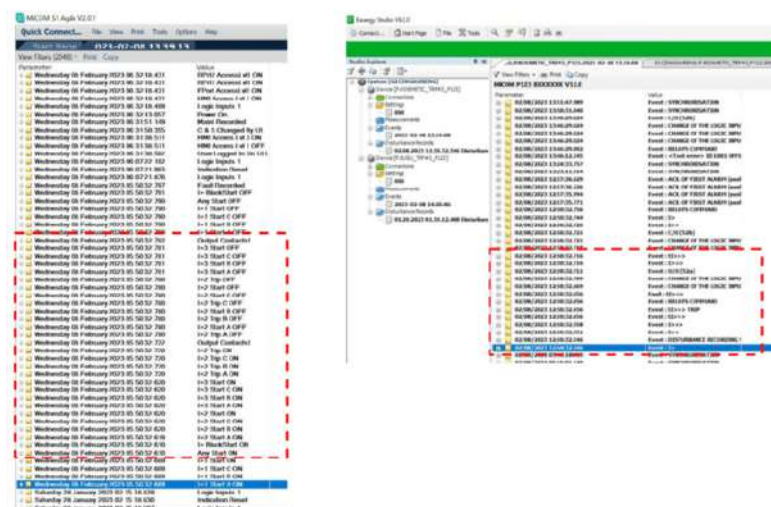
Gambar 10. Event Relay OCR Incoming dan OCR Penyulang Kosmetik

Pada tabel data 1 dan Gambar 2 investigasi menunjukkan bahwa saat penyulang kosmetik trip karena indikasi momen, tidak terjadi pengiriman sinyal blocking ke OCR Incoming, sehingga OCR Incoming memerintahkan trip PMT Incoming dengan indikasi Buspro. Sedangkan berdasarkan data setting dan logic, penyulang yang sukses trip seharusnya tidak memicu trip pada PMT Incoming. Maka untuk mengetahui relay pada sisi incoming dan sisi penyulang bekerja dengan waktu trip yang benar maka dilakukan perhitungan waktu trip relay sesuai dengan persamaan dibawah ini :

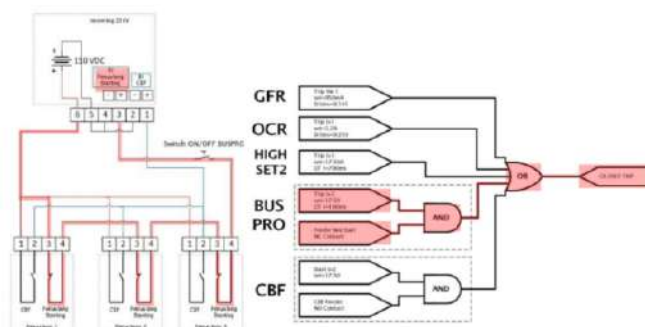
Gambar 12. Logika Tripping Yang Bekerja (Pada saat anomali)

Pemeriksaan logic relay pada sisi incoming dan penyulang menunjukkan bahwa fungsi CBF dan kontak output Buspro pada relay penyulang kosmetik belum aktif. Akibatnya, saat gangguan terjadi, relay OCR penyulang tidak mengirim sinyal blocking ke OCR incoming, sehingga OCR incoming memerintahkan trip PMT Incoming dengan indikasi Buspro karena logic Buspro terpenuhi [18].

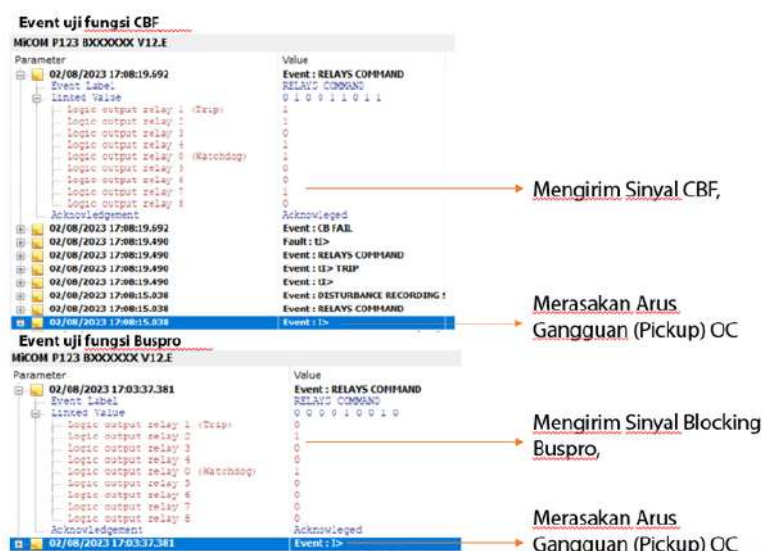
Gambar 15. Hasil Uji Fungsi CBF dan Blocking Buspro P. Kosmetik

Perbandingan hasil perhitungan dan pengujian di lapangan menunjukkan relay OCR penyulang kosmetik bekerja sesuai dengan setting dan sesuai dengan standar amandemen/revisi KEPDIR No 0520/K/DIR/2014 yaitu toleransi waktu kerja aktual relay berada dalam toleransi ± 5% dari waktu teoritis. Sebagai contoh dengan injeksi arus 2A maka relay OCR dianggap bekerja dengan benar jika waktu tripnya berada diantara 1,43 s ≤ t ≤ 1,59 s. Sehingga relay dikatakan masih layak beroperasi. Selain uji waktu trip, pengujian logic fungsi Buspro dan CBF juga menunjukkan hasil yang sesuai. Uji fungsi menggunakan PMT membuktikan bahwa relay bekerja selektif, baik pada kondisi penyulang sukses maupun gagal trip sebagaimana ditunjukkan dalam tabel 5 dan tabel 6 serta gambar 7 berikut.
