Keterpaduan Penataan Jalur Pejalan Kaki Di Jl. Urip Sumoharjo Dan Jl. Prof. Herman Yohanes Yogyakarta

Mustika Hari Safitri¹, Dewanti², Sigit Priyanto³
^{1,2,3}Fakultas Teknik, Universitas Gadjah Mada, Yogyakarta, Indonesia

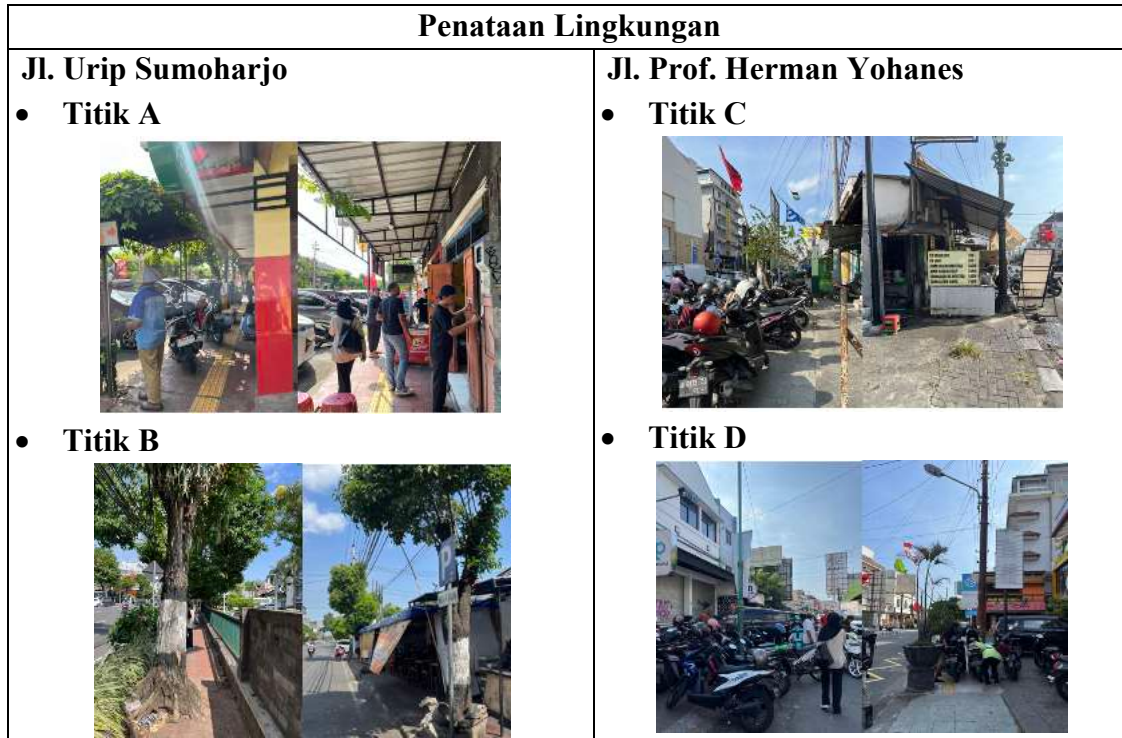
Gambar 2. Penataan Lingkungan (*Hasil Observasi, 2023*)

Pada penataan lingkungan Jl. Urip Sumoharjo baik titik A ataupun titik B, jalur pejalan kakinya belum bebas hambatan, seperti penataan parkir, PKL, perdagangan pertokoan dan penataan fasilitas pejalan kaki seperti pohon ataupun shelter yang menutupi jalur. Atas adanya penataan tersebut yang tumpang tindih di jalur pejalan kaki tentunya mengurangi lebar efektif jalur.

Pada penataan lingkungan Jl. Prof. Herman Yohanes baik titik C ataupun titik D, jalur pejalan kakinya belum bebas hambatan, seperti penataan parkir, PKL, dan penataan fasilitas pejalan kaki seperti pohon ataupun shelter yang menutupi jalur. akan tetapi yang paling dominan adalah penataan parkir disepanjang jalur, atas adanya penataan tersebut yang tumpang tindih di jalur pejalan kaki tentunya mengurangi lebar efektif jalur.

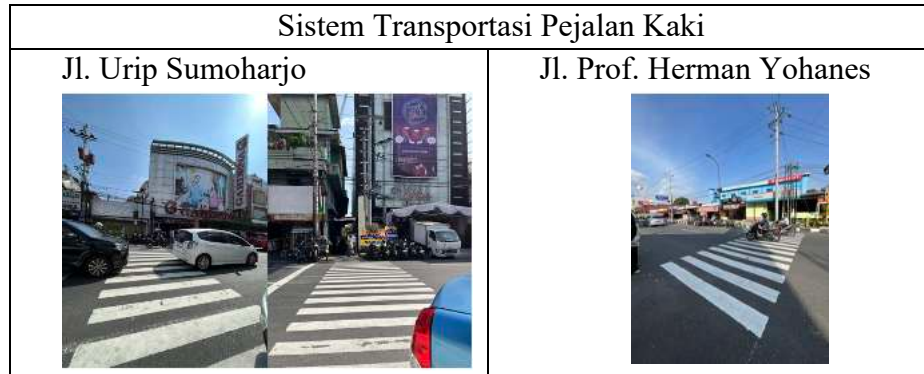
Gambar 4. Zebra Cross (*Hasil Observasi, 2023*)

Pada Jl. Urip Sumoharjo sudah tersedia 4 buah fasilitas penyebrangan sebidang *zebra cross*, untuk ukuran sudah sesuai dengan standar peraturan yang berlaku akan tetapi pada penyebrangan sebidang ini tidak tersedia rambu atau papan informasi yang dikhususkan

untuk pejalan kaki. pada Jl. Prof. Herman Yohanes sudah tersedia 2 buah fasilitas penyebrangan sebidang *zebra cross*, untuk ukuran sudah sesuai dengan standar peraturan yang berlaku akan tetapi pada penyebrangan sebidang ini tidak tersedia rambu atau papan informasi yang dikhususkan untuk pejalan kaki dan perlu penambahan fasilitas penyebrangan sebidang *zebra cross* lagi di titik potensial Kawasan yang ramai pengunjung.

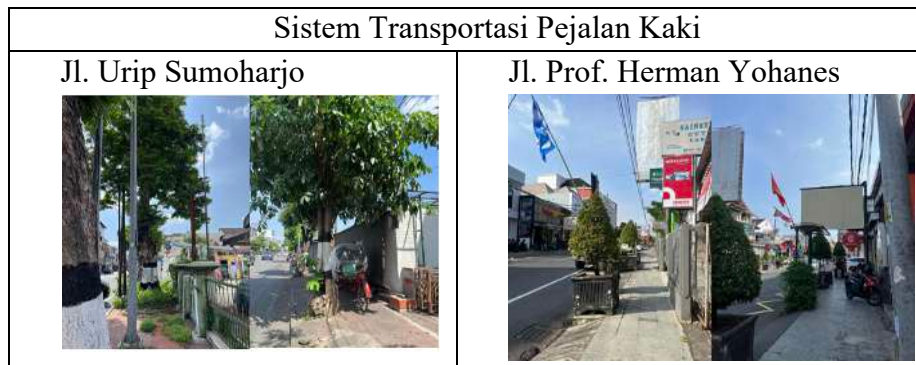
Gambar 6. Jalur Hijau (*Hasil Observasi, 2023*)

Jalur hijau yang tersedia untuk kedua lokasi studi dalam penelitian ini berupa pohon peneduh dan juga tanaman dalam pot, untuk penataan pohon kurang tepat karena menutupi jalur trotoar sehingga perlu adanya perbaikan, karena penataan fasilitas pendukung pejalan kaki penataannya di jalur amenitas agar tidak mengurangi lebar efektif jalur pejalan kaki.

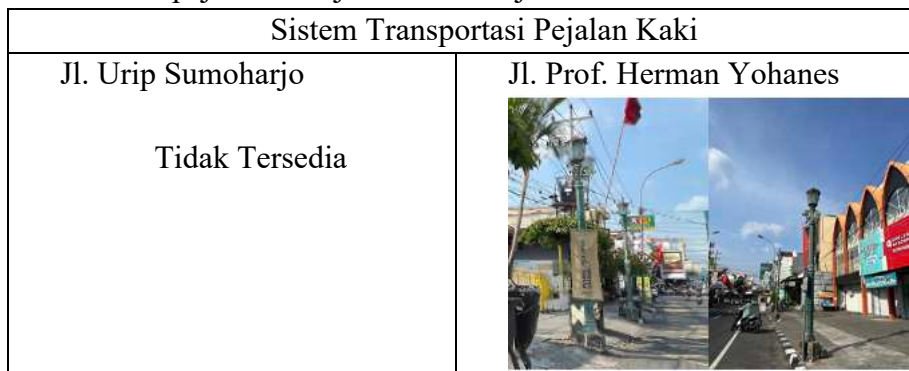
Gambar 7. Lampu Penerangan (*Hasil Observasi, 2023*)

Lampu penerangan pejalan kaki di Jl. Urip Sumoharjo tidak tersedia, pejalan kaki berjalan di malam hari hanya dibantu penerangan oleh lampu penerangan lalu lintas. Lampu penerangan pejalan kaki di Jl. Prof. Herman Yohanes sudah tersedia namun tidak disepanjang jalur, untuk jarak penempatan antar lampu penerangan berjarak setiap 5-10 meter. Lampu penerangan seharusnya wajib disediakan untuk pejalan kaki karena demi menjamin keamanan pejalan kaki jika melewati jalur tersebut.
