Rancangan Pemasangan *ELCB* Sebagai Proteksi dan Reinstalasi Kabel *Flodlight Apron* Utama Sisi Utara di Bandar Udara Internasional Halim Perdanakusuma

Halim Perdanakusuma International Airport is located in East Jakarta City, DKI Jakarta Province, which is managed by Angkasa Pura Indonesia by serving domestic and international flights. This airport started serving commercial flights in 2013. This airport has lighting facilities in the form of 6 floodlight poles in the north side apron area. The current condition of each floodlight panel is not equipped with current leakage protection, and the quality of the floodlight system supply cable has decreased, becoming brittle because it is not protected by a cable pipe. In addition, the installation of cables on the highest poles needs to be rearranged to improve work safety. Untidy cable arrangement reduces the efficiency of technicians in conducting inspections and maintenance, and affects the aesthetics of the installation. Disturbances in floodlight lamps can hamper apron operations, reduce system efficiency, and increase the risk of electrical hazards, such as loss of neutral, short circuits, and current leakage. The problems that

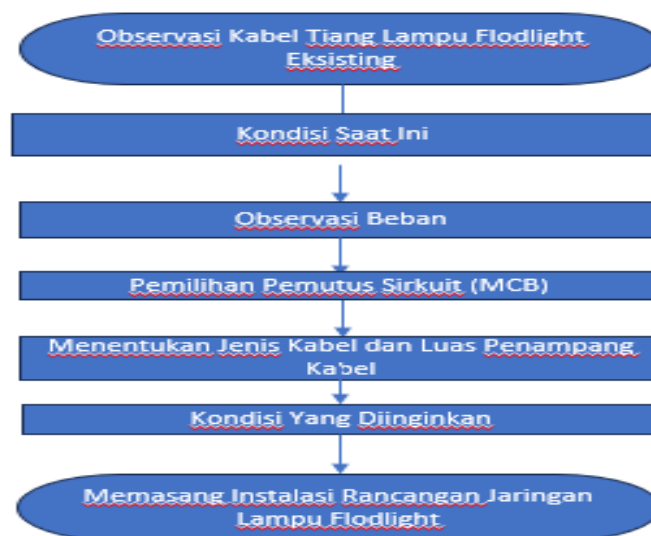
Gambar 1. Flow Chart Rancangan pemasangan ELCB dan reinstalasi kabel Floodlight Apron Utama

Pada tahapan awal, penulis mengumpulkan data melalui observasi langsung terkait jalur kabel dan spesifikasi pemakaian kabel. Data yang dikumpulkan meliputi :

- a. Gambar jalur utama terminal eksisting
- b. Jalur, panjang, dan spesifikasi kabel yang digunakan

Setelah data tersebut terkumpul, penulis melakukan analisa dan perhitungan arus yang digunakan oleh terminal eksisting untuk menentukan jenis kabel yang sesuai pada rancangan, serta merancang reinstalasi kabel Floodlight Apron Utama Sisi Utara.

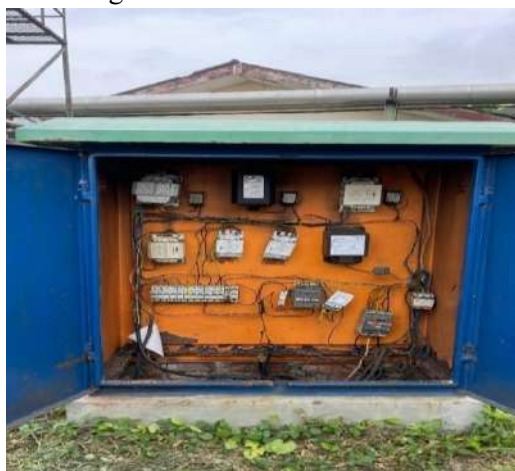
Pada jalur tiang lampu floodlight eksisting menggunakan kabel suplai NYY. Berikut kondisi pada saat ini panel lampu floodlight eksisting Bandar Udara Internasional Halim Perdanakusuma :

Gambar 3. Panel Lampu *Floodlight Eksisting*
Sumber : Bandar Udara Internasional Halim Perdanakusuma

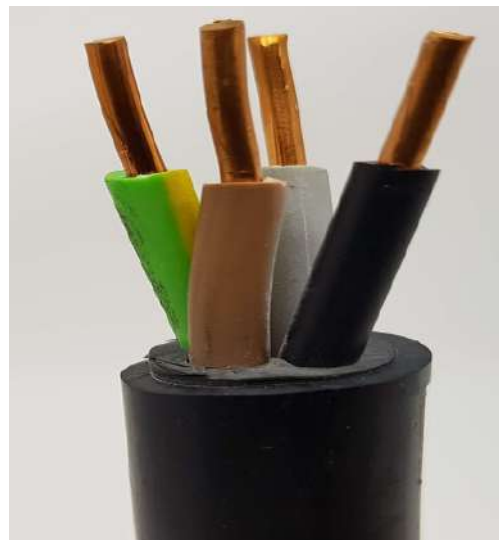
Gambar 5. Kabel NYY

Keterangan :

N : Kabel inti tembaga

Y : Berisolasi PVC
