## Analisis Gangguan Kebocoran Sistem Perpipaan Liquid Line Terhadap Keterlambatan Proses Bongkar Muat, Muatan Propylene Di MT. Gas Estella

| Article Info | ABSTRAK |
|---|---|
| | <p><b>ABSTRACT</b></p> <p>This study aimed to analyze the factors causing failures in the liquid line piping system and the efforts taken to overcome these failures in order to minimize delays in the propylene cargo unloading process on MT. Gas Estella. This research employed a descriptive qualitative method. Data were collected through direct observation, interviews with the Master, Chief Officer, Second Officer, and Able Seaman, documentation, and literature review. The results showed that the primary causes of liquid line leakage were flange corrosion, deteriorated gaskets due to prolonged service life, increased system pressure during cargo compressor operation, inadequate pre-unloading inspections, and insufficient routine maintenance. These conditions required a temporary suspension of unloading operations, causing the average unloading rate to decrease from 170 MT/hour to approximately 139 MT/hour, while the total unloading time increased from 12 hours to 16.5 hours. Corrective actions included t

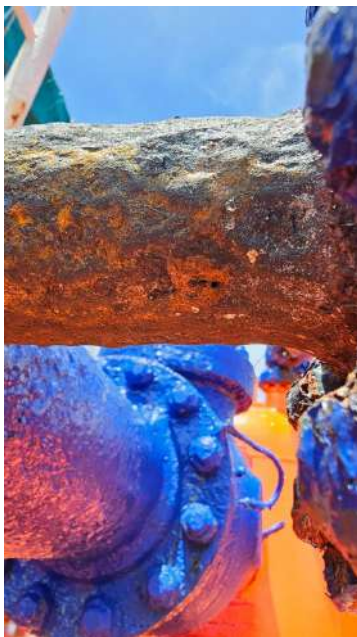
Gambar 1. Kondisi Kebocoran pada Pipa Liquid Line  
Sumber: Dokumentasi MT. Gas Estella (2025)

Gambar 1 menampakkan titik kebocoran pada pipa liquid line. Pada permukaan pipa terlihat korosi, pengelupasan lapisan pelindung, dan lubang kecil pada bagian material yang mengalami penurunan kondisi. Temuan tersebut menunjukkan bahwa kebocoran berkaitan dengan kerusakan permukaan pipa sehingga kegiatan transfer muatan perlu dihentikan sementara untuk mencegah kebocoran semakin besar.

Korosi merupakan faktor yang terlihat secara langsung pada hasil observasi. Pada pemeriksaan terhadap valve, flange, gasket, dan sambungan pipa ditemukan adanya penurunan kondisi sambungan akibat korosi. Temuan tersebut diperkuat oleh hasil wawancara dengan Chief Officer yang menjelaskan bahwa korosi dapat menyebabkan penipisan material dan menurunkan kekuatan pipa. Dokumentasi penelitian juga memperlihatkan kondisi bagian sistem perpipaan yang mengalami gangguan.

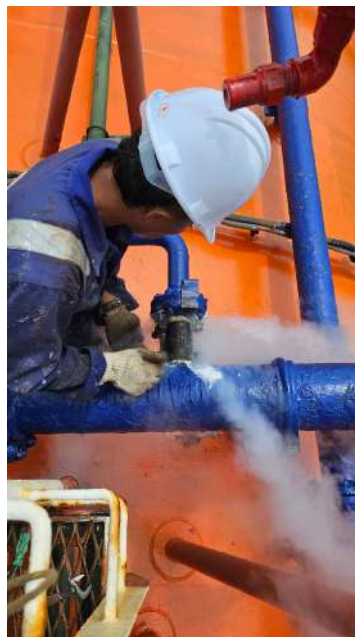
Gambar 2. Proses Pengecekan dan Penanganan Kebocoran oleh Awak Kapal  
Sumber: Dokumentasi MT. Gas Estella (2025)

Gambar 2 memperlihatkan awak kapal sedang melakukan pengecekan dan penanganan pada titik kebocoran liquid line. Pemeriksaan dilakukan untuk memastikan lokasi gangguan, kondisi sambungan, dan tingkat kebocoran sebelum material penambal dipasang. Tindakan ini merupakan bagian dari penanganan darurat agar kebocoran dapat dikendalikan dan proses bongkar muat dapat dilanjutkan dengan aman.

Setelah titik kebocoran ditemukan, awak kapal melakukan pengecekan dan penanganan secara langsung diri serta tetap berada dalam pengawasan perwira yang bertanggung jawab terhadap cargo operation pada bagian pipa yang mengalami gangguan. Kegiatan tersebut dilakukan dengan menggunakan alat pelindung.

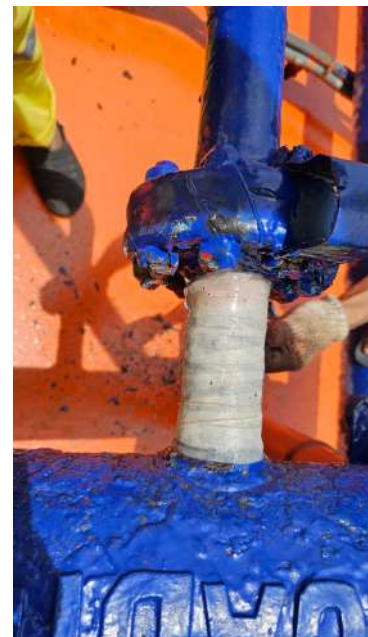
Gambar 3. Kondisi Pipa Liquid Line Setelah Penambalan Kebocoran  
Sumber: Dokumentasi MT. Gas Estella (2025)

Gambar 3 memperlihatkan kondisi pipa liquid line setelah titik kebocoran ditambal menggunakan lem besi dan dibalut dengan perban khusus. Penambalan tersebut merupakan penanganan sementara untuk mengendalikan kebocoran. Setelah perbaikan selesai, sambungan diperiksa kembali, dipantau secara berkala, dan sistem dioperasikan dengan tekanan yang lebih rendah untuk menjaga keselamatan proses bongkar muat.

Setelah pengecekan dilakukan, titik kebocoran ditambal menggunakan lem besi atau metal repair compound. Bagian yang telah diberi material penambal kemudian dibalut menggunakan perban khusus agar material tetap menutup titik gangguan dan tidak mudah bergeser ketika sistem kembali menerima tekanan.

Setelah lokasi gangguan dikendalikan, dilakukan penanganan sementara menggunakan leak sealing compound atau metal repair compound. Material tersebut digunakan untuk menutup titik gangguan, kemudian bagian yang telah ditangani dibalut menggunakan perban khusus agar material penambal tetap berada pada posisinya
