## Analisis Penyebab Menurunnya Tekanan Injector Pada Mesin Induk Di Kapal MV Tanto Kawan

Muqtafi Choiruddin<sup>1</sup>, Sugeng Marsudi<sup>2</sup>, Dyah Agustin<sup>3</sup>  
<sup>1,2,3</sup>Fakultas Vokasi Pelayaran, Universitas Hang Tuah, Surabaya, Indonesia

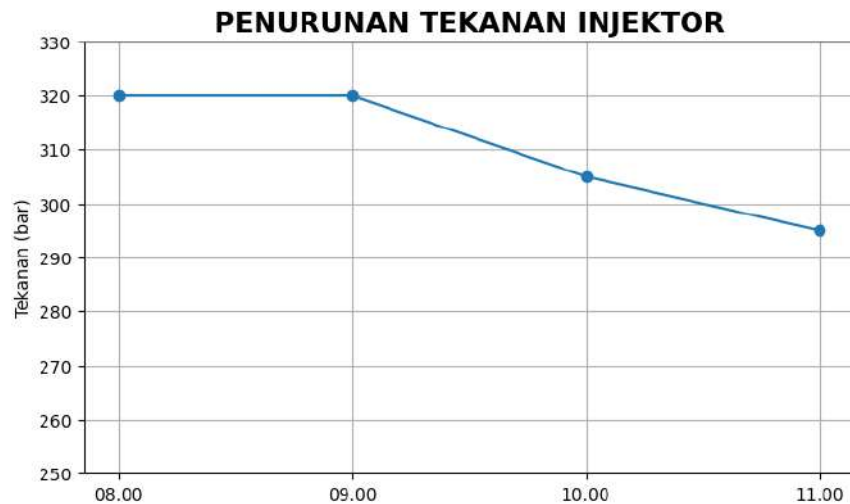
Gambar 1. Grafik Penurunan Tekanan Injektor

Grafik pada Gambar 1 memperlihatkan perbedaan tekanan injector nomor 4 terhadap standar kerja. Pada kondisi normal, opening pressure berada pada 320 bar, sedangkan saat gangguan tekanan turun menjadi 295 bar. Selisih 25 bar menyebabkan bahan bakar tidak teratomisasi dengan baik, pola pengabutan tidak merata, dan pembakaran di ruang bakar menjadi kurang optimal.

Hasil observasi, engine log book, wawancara, dan pemeriksaan komponen menunjukkan gangguan pada injector nomor 4. Permasalahan diawali oleh peningkatan temperatur gas buang silinder nomor 4 hingga 375°C, sedangkan temperatur silinder lainnya berada pada kisaran normal. Pengujian opening pressure kemudian dilakukan terhadap seluruh injector. Tabel 2 menunjukkan bahwa injector silinder 1, 2, 3, 5, 6, 7, dan 8 berada pada rentang 317–322 bar, sedangkan injector nomor 4 hanya mencapai 295 bar atau mengalami defisit 25 bar dari standar 320 bar.

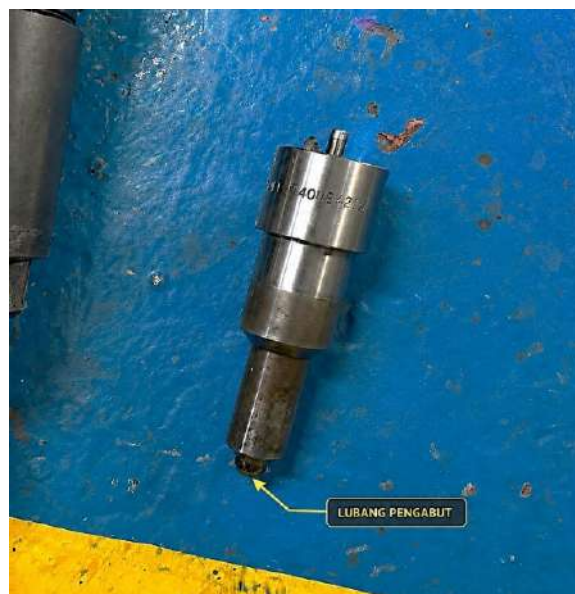
Gambar 2. Lubang Pengabut Nozzle Injektor yang Kotor

Berdasarkan hasil observasi, pengujian, wawancara dengan Chief Engineer dan Second Engineer, serta pemeriksaan langsung pada injector nomor 4, penurunan tekanan dipengaruhi oleh kondisi nozzle, spring nozzle, dan kebersihan tangki service. Faktor utama adalah kotornya lubang pengabut nozzle akibat penumpukan kerak karbon dan partikel kotoran bahan bakar. Endapan tersebut mempersempit lubang nozzle, menghambat aliran bahan bakar, dan mengubah pola semprotan menjadi tidak merata. Kondisi nozzle yang ditemukan saat pembongkaran ditunjukkan pada Gambar 2.

Pembakaran yang tidak sempurna juga menghasilkan residu karbon yang menempel pada ujung nozzle. Hasil pembongkaran injector nomor 4 menunjukkan endapan karbon keras menutupi sebagian lubang nozzle dan menyebabkan spray pattern berubah menjadi tidak merata, menetes, dan solid stream. Penyumbatan tersebut selanjutnya memperburuk kualitas atomisasi dan dapat membuat tekanan injector terus mengalami penurunan apabila tidak dilakukan pembersihan dan perawatan sistem bahan bakar.

Tindakan kedua adalah membongkar injector dan memeriksa spring nozzle. Spring yang mengalami penurunan elastisitas diganti dengan spring sesuai spesifikasi mesin induk. Setelah penggantian, injector dirakit kembali dan dikalibrasi menggunakan injector tester hingga opening pressure kembali ke standar 320 bar. Pembersihan kerak karbon pada nozzle dan penggantian komponen yang aus juga dilakukan untuk memulihkan pola semprotan bahan bakar.

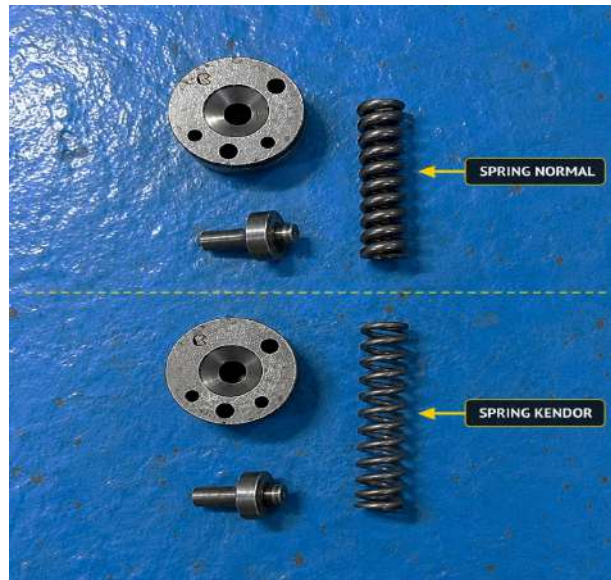
Gambar 3. Spring Injector yang Melemah

Faktor kedua adalah melemahnya spring nozzle akibat kelelahan material. Spring berfungsi menahan needle valve sampai tekanan bahan bakar mencapai standar pembukaan. Ketika elastisitas spring menurun, needle valve membuka lebih cepat sehingga opening pressure turun dari 320 bar menjadi 295 bar. Kondisi spring yang melemah dibandingkan komponen normal ditunjukkan pada Gambar 3. Pemakaian dalam jangka waktu lama, tekanan dan temperatur kerja tinggi, serta pemeriksaan yang tidak dilakukan secara berkala menjadi faktor yang dikemukakan dalam hasil penelitian.

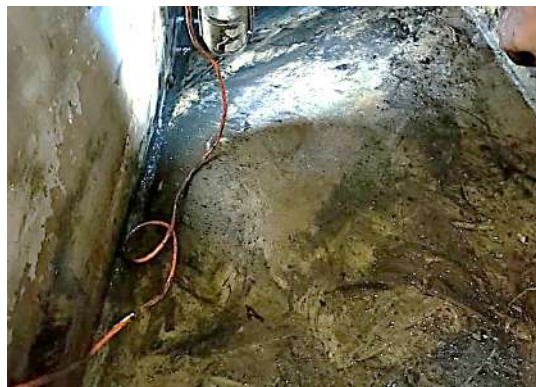
Gambar 4. Tangki Service Bahan Bakar yang Kotor

Faktor ketiga adalah kondisi tangki service bahan bakar yang kurang bersih. Penceratan tidak dilakukan secara rutin sehingga lumpur, residu karbon, air, dan partikel kotoran menumpuk di dasar tangki dan dapat terbawa menuju sistem injeksi. Kotoran tersebut mempercepat penyumbatan nozzle serta meningkatkan keausan komponen internal injector. Kondisi tangki service yang ditemukan selama penelitian ditunjukkan pada Gambar 4.

Tindakan ketiga adalah pembersihan tangki service secara rutin. Proses dilakukan dengan membuka drain valve secara perlahan, mengeluarkan endapan lumpur, air, residu karbon, dan partikel kotoran sampai bahan bakar yang keluar terlihat bersih, kemudian menutup drain valve dan memeriksa filter bahan bakar. Hasil pembersihan dicatat pada engine log book sebagai bagian dari perawatan rutin. Jadwal perawatan injector yang digunakan dalam skripsi disajikan pada Tabel 5.
