## Analisis Kebocoran Sea Water Cooling Pump Pada Auxiliary Engine No. 1 Di Kapal KM Sabuk Nusantara 76

<sup>1,2,3</sup> Program Studi Teknologi Rekayasa Permesinan Kapal, Fakultas Vokasi Pelayaran, Universitas Hang Tuah, Surabaya, Indonesia

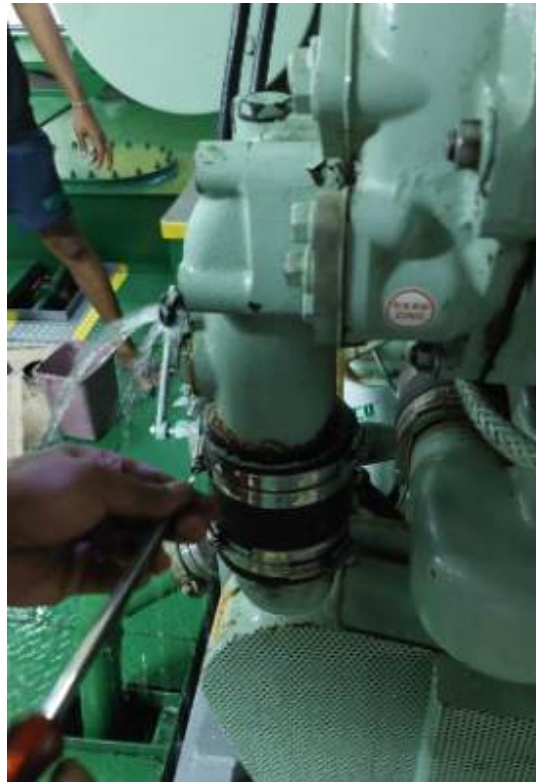
Gambar 2. Rembesan Air Laut pada Area Mechanical Seal

Kebocoran terdeteksi sekitar pukul 18.00 WITA ketika kapal sedang berlayar. Masinis jaga menemukan rembesan air laut pada area mechanical seal dan casing pompa. Pada saat yang sama, tekanan keluaran pompa turun dari 2,5 bar menjadi 1,5 bar dan suhu Auxiliary Engine No. 1 meningkat dari 74°C menjadi 88°C. Masinis jaga kemudian melaporkan kondisi tersebut kepada Chief Engineer, mengurangi beban mesin, dan mengalihkan kebutuhan operasi ke Auxiliary Engine lain yang masih

normal. Tindakan ini dilakukan untuk menjaga kestabilan suplai listrik kapal dan mencegah peningkatan suhu berlanjut. Rembesan yang terlihat pada area mechanical seal ditunjukkan pada Gambar 2.

Perbaikan diawali dengan menghentikan Sea Water Cooling Pump dan mengisolasi aliran air laut melalui suction valve dan discharge valve. Air yang masih berada di dalam casing dan saluran dikeluarkan agar proses pembongkaran dapat dilakukan dengan aman. Pompa kemudian dibongkar untuk memeriksa casing, bearing, mechanical seal, dan poros. Setelah pembongkaran, casing dan saluran dibersihkan dari kotoran, endapan, dan korosi permukaan. Bearing yang menunjukkan korosi, kerusakan, dan putaran kasar diganti dengan komponen baru. Mechanical seal yang aus juga diganti agar fungsi penyekatan di sekitar poros kembali bekerja. Poros diperiksa untuk memastikan tidak terdapat kerusakan berat dan alignment diperiksa untuk mencegah getaran berlebih. Seluruh komponen kemudian dirakit kembali dan dilakukan pengujian dengan mengamati kebocoran, tekanan keluaran pompa, suhu Auxiliary Engine No. 1, suara, dan getaran selama pompa beroperasi.

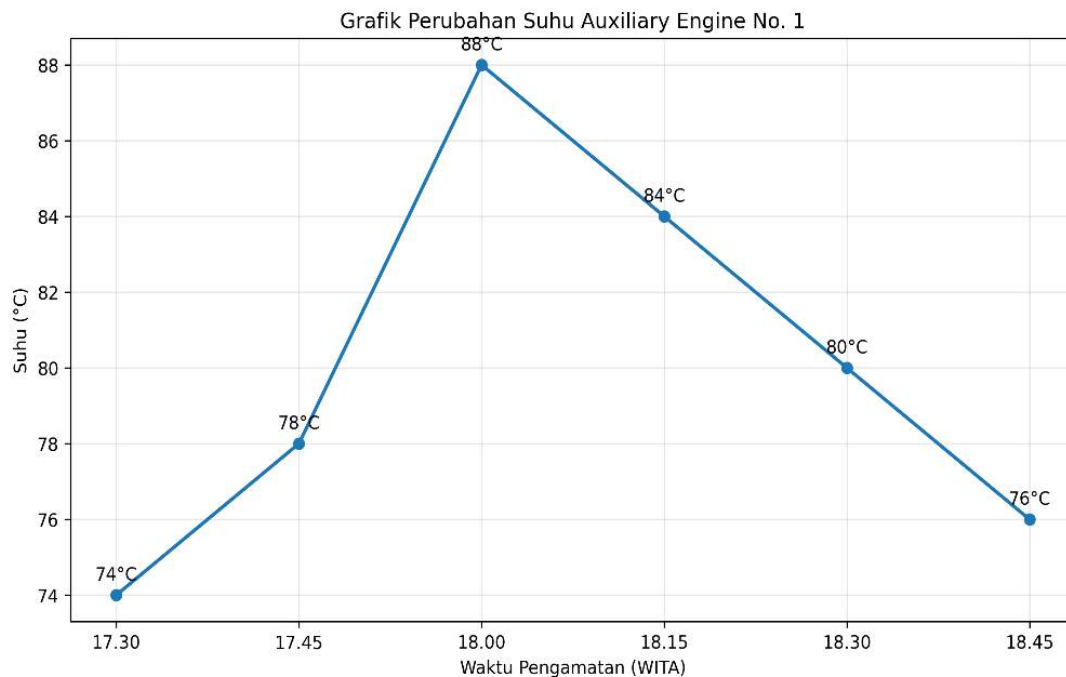
Gambar 3. Grafik Perubahan Suhu Auxiliary Engine No. 1

Perubahan suhu selama kejadian memperlihatkan pola yang konsisten dengan gangguan pendinginan. Sebelum kebocoran terdeteksi, suhu tercatat 74°C pada pukul 17.30 WITA. Suhu meningkat menjadi 78°C pada pukul 17.45 WITA dan mencapai 88°C pada pukul 18.00 WITA saat kebocoran terdeteksi. Setelah beban mesin dikurangi dan sistem pendinginan mulai dikendalikan, suhu turun menjadi 84°C pada pukul 18.15 WITA, 80°C pada pukul 18.30 WITA, dan 76°C pada pukul 18.45 WITA. Data tersebut menunjukkan kenaikan 14°C dalam 30 menit dari kondisi normal sampai titik kebocoran terdeteksi.

Tabel 1 dan Gambar 3 memperlihatkan bahwa kenaikan suhu terjadi bersamaan dengan penurunan kemampuan sistem pendinginan. Penurunan tekanan keluaran pompa dari 2,5 bar menjadi 1,5 bar menunjukkan berkurangnya kemampuan pompa memasok air laut ke heat exchanger. Ketika aliran air laut berkurang, proses pelepasan panas dari sirkuit air tawar menjadi tidak optimal. Hubungan antara debit pendingin dan kemampuan pelepasan panas juga menjadi perhatian pada kajian kinerja sistem pendinginan kapal [3], [10]. Dalam kasus ini, perubahan tekanan dan suhu menjadi indikator utama untuk menunjukkan bahwa kebocoran pompa tidak hanya merupakan gangguan lokal pada komponen, tetapi telah memengaruhi fungsi sistem pendinginan Auxiliary Engine No. 1.

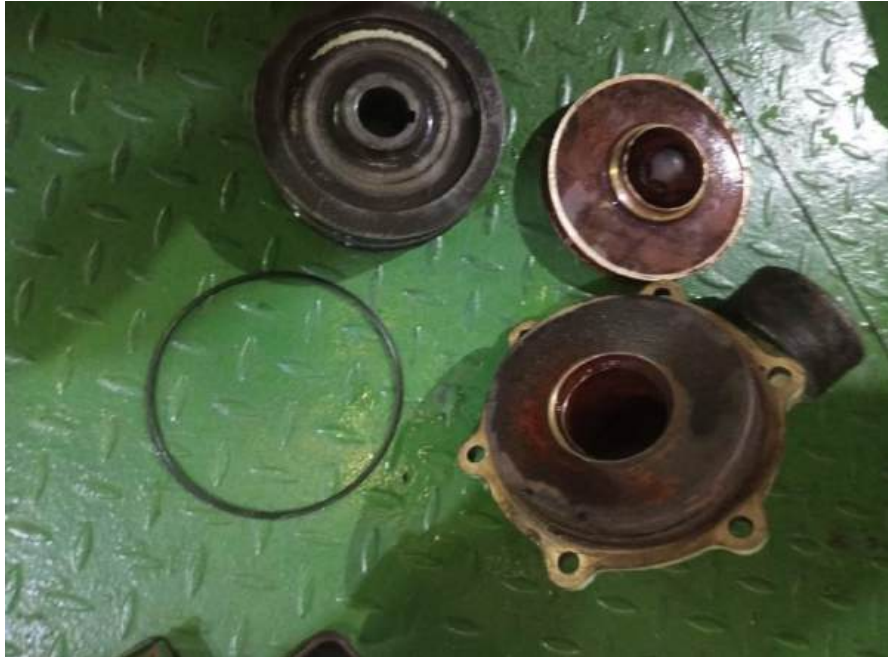
Gambar 4. Komponen Pompa yang Mengalami Korosi dan Keausan

Pemeriksaan dilakukan melalui inspeksi visual, pembongkaran pompa, pemeriksaan komponen internal, dan dokumentasi proses perawatan. Mechanical seal menunjukkan keausan pada permukaan kontak dan terdapat bekas rembesan. Bearing menunjukkan korosi dan putaran terasa kasar saat diputar manual. Casing dan sambungan mengalami korosi ringan serta terdapat endapan pada permukaan, sedangkan saluran pompa mengandung kerak, lumpur, dan kotoran yang dapat menambah tahanan aliran. Pada poros tidak ditemukan retak, tetapi alignment tetap perlu diperiksa karena ketidaksejajaran dapat meningkatkan getaran dan mempercepat kerusakan seal serta bearing. Kondisi komponen yang mengalami korosi dan keausan ditunjukkan pada Gambar 4.

Temuan pada mechanical seal menjelaskan lokasi utama rembesan yang diamati. Fungsi seal adalah menjaga kerapatan fluida pada area poros yang berputar; ketika permukaan kontak aus, kemampuan penyekatan menurun dan kebocoran dapat berkembang [13]. Kondisi bearing yang kasar memperlihatkan adanya gangguan pada putaran poros. Getaran yang meningkat dapat memperbesar beban pada mechanical seal dan mempercepat penurunan kualitas penyekatan [8]. Korosi dan endapan pada casing serta saluran juga memperburuk kondisi karena dapat menurunkan kualitas permukaan dan menghambat aliran air laut. Dengan demikian, hasil observasi tidak menunjukkan satu penyebab tunggal, tetapi kombinasi kerusakan komponen dan kondisi aliran yang saling memperkuat.

Tindakan korektif tersebut harus diikuti preventive maintenance agar pola perawatan tidak hanya bersifat reaktif. Pemeriksaan rutin perlu mencakup rembesan pada mechanical seal dan sambungan casing, kondisi bearing, alignment poros, tekanan pompa, suhu mesin, getaran, serta kebersihan sea chest dan strainer. Catatan engine logbook perlu digunakan untuk melihat kecenderungan perubahan parameter dari waktu ke waktu. Penelitian mengenai perawatan Sea Water Pump menekankan bahwa pembersihan filter dan penggantian komponen aus secara tepat waktu berkaitan dengan keandalan sistem [4]. Mahendra juga menempatkan pemeriksaan seal, bearing, alignment, dan jadwal preventive maintenance sebagai bagian penting dalam menjaga kelancaran sistem pendingin Auxiliary Engine [14]. Dalam kasus KM Sabuk Nusantara 76, tindakan tersebut relevan karena sebelum kejadian pernah ditemukan rembesan kecil, tetapi pemeriksaan detail terhadap seal, bearing, alignment, dan filter belum selalu dilakukan secara menyeluruh.
