Analisis Anomali Pola Proteksi Non Cascade Bay Trafo 3 Gardu Induk Cengkareng Melalui Studi Literatur Dan Observasi

Belgis Amarilla¹, Arief Marwanto²

^{1,2}Fakultas Teknologi Industri, Universitas Islam Sultan Agung, Semarang, Indonesia¹

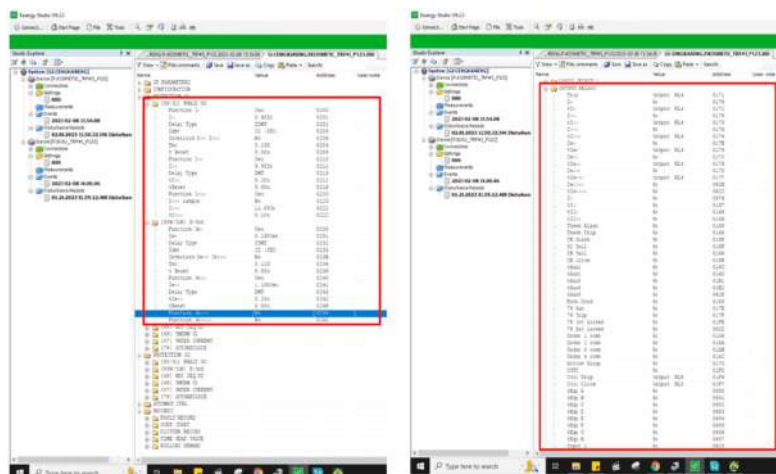
Gambar 9. Setting Relay OCR Penyulang Kosmetik

Untuk memastikan kesesuaian kinerja relay, dilakukan perhitungan waktu kerja relay berdasarkan data setting yang tersedia dan menggunakan rumus perhitungan *inverse time* dan *definite time*. Data pengaturan setting relay OCR penyulang Kosmetik yang digunakan sebagai referensi perhitungan dapat dilihat pada Gambar 9.

Resetting dilakukan pada logika fungsi relay OCR penyulang kosmetik sesuai dengan gambar dengan pengaturan aktif pada level I>, level I>> dan level I>>> yang diarahkan ke output RL 4, beserta fungsi CB Fail yang diarahkan ke output RL7. Kemudian disetel output RL 2 sebagai jalur sinyal blocking Buspro dan RL 7 untuk CB Fail Ketika telah dilakukan resetting maka logika tripping yang seharusnya bekerja sesuai pada relay ditunjukkan pada gambar [19].
